## **Raport z przeprowadzonych prac pomnik przyrody: Morwa biała (Morus alba)**

**Lokalizacja: Zielątkowo, ul. Morwowa, pierwsze drzewo jadąc od ul. Dworcowej**

**Kod inspire pomnika przyrody: PL.ZIPOP.1393.PP.3021152.2635**

## 1. Opis wykonawczy prac

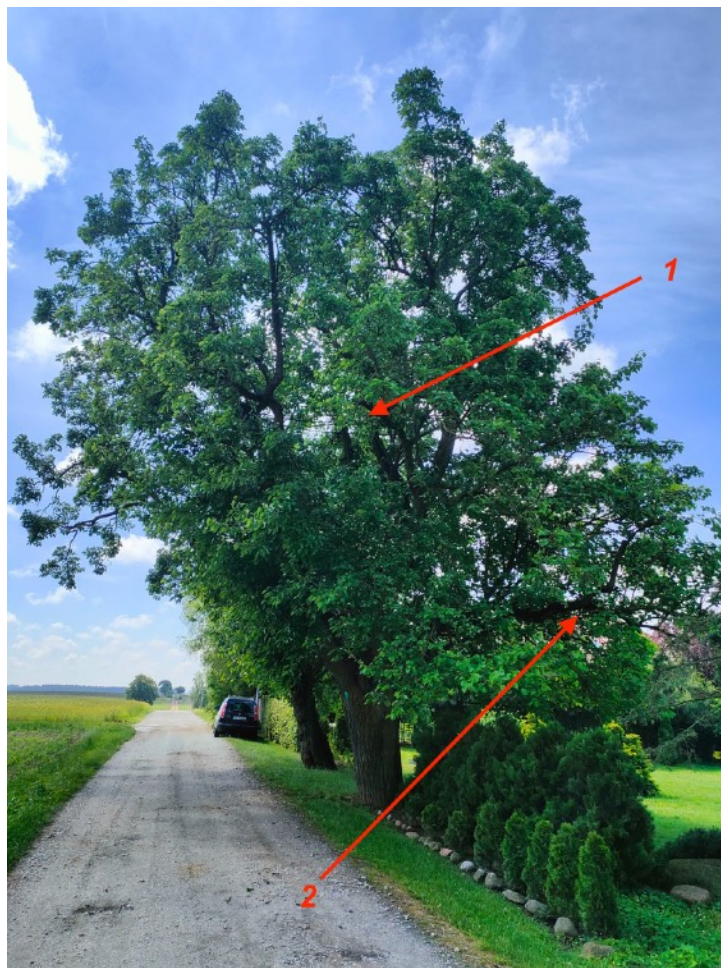
Fot. 1 Drzewo po zabiegach (1 miejsce montażu drugiego poziomu wiązań, 2 konar z pęknięciem)

Ze względu na konieczność zwiększenia bezpieczeństwa w otoczeniu drzewa a także zabezpieczenie go przed rozłamaniem, dnia 9 maja rozpoczęto, a dnia 29 maja 2024 roku zakończono prace pielęgnacyjne polegające na montażu wzmocnień mechanicznych na dwóch poziomach, wzmacniających powstałe pęknięcia u nasady korony. Podczas prac usunięto zalegający w koronie suszu gałęziowy oraz wykonano cięcia redukujące po obwodzie, w szczególności wygonionych konarów. Ponadto wykonano cięcia strukturalne w obrębie całej korony drzewa i usunięto ogniska jemioly.

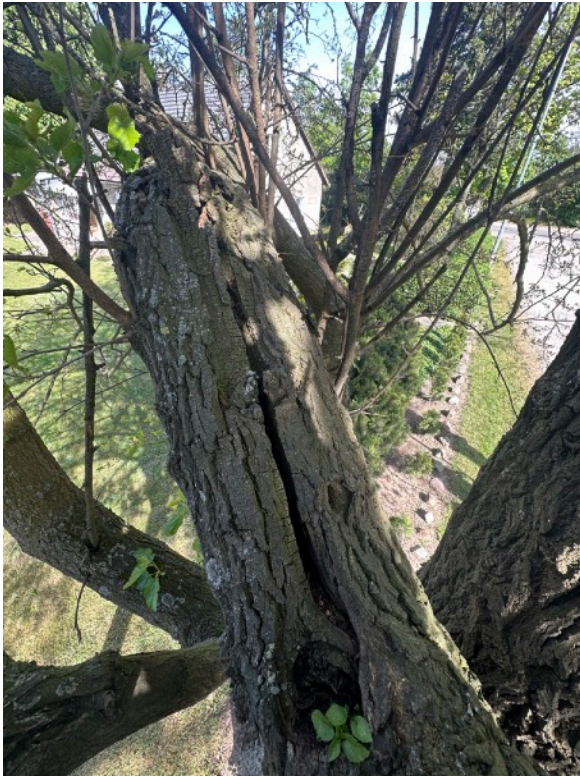
Podczas prac stwierdzono na jednym z konarów znaczne pęknięcie naprężeniowe, wzdłużne. Konar północno-zachodni z pęknięciem odciążono.

Fot. 2 pęknięty konar północno-zachodni

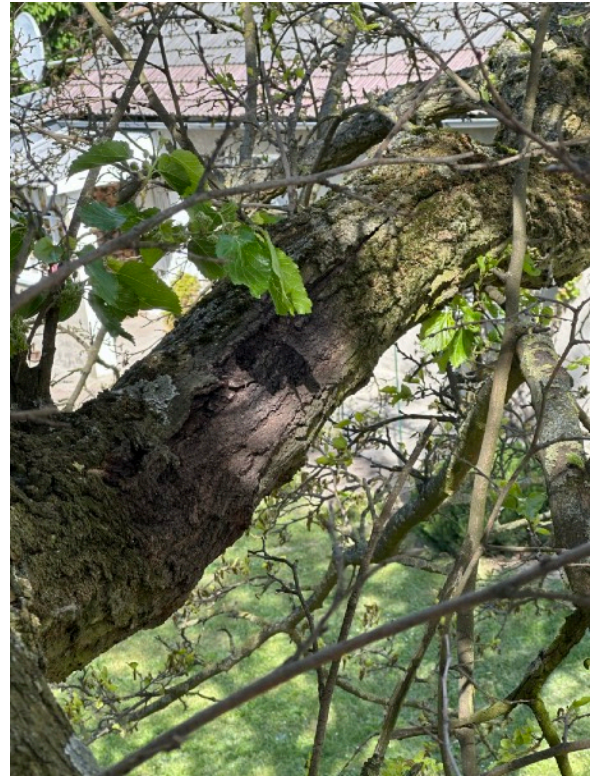
Fot. 3 pęknięty konar północno-zachodni

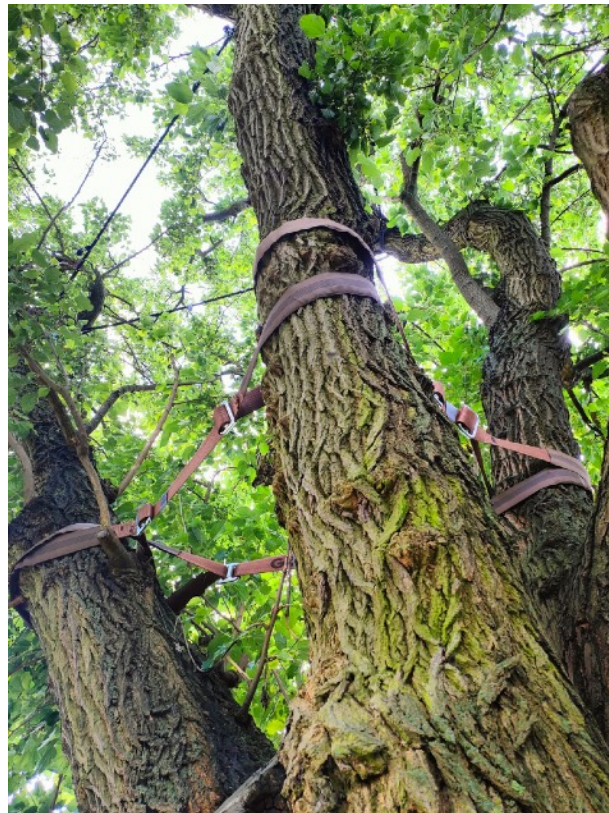
Fot. 3 system wiązań statycznych - poziom 1
