## **Raport z przeprowadzonych prac pomnik przyrody: Dąb Czerwony (Quercus rubra)**

**Lokalizacja: Biedrusko, ul. Powstańców Wlkp., dz. Ew. Nr 44/8**

### Cel opracowania

- 15.05.2024

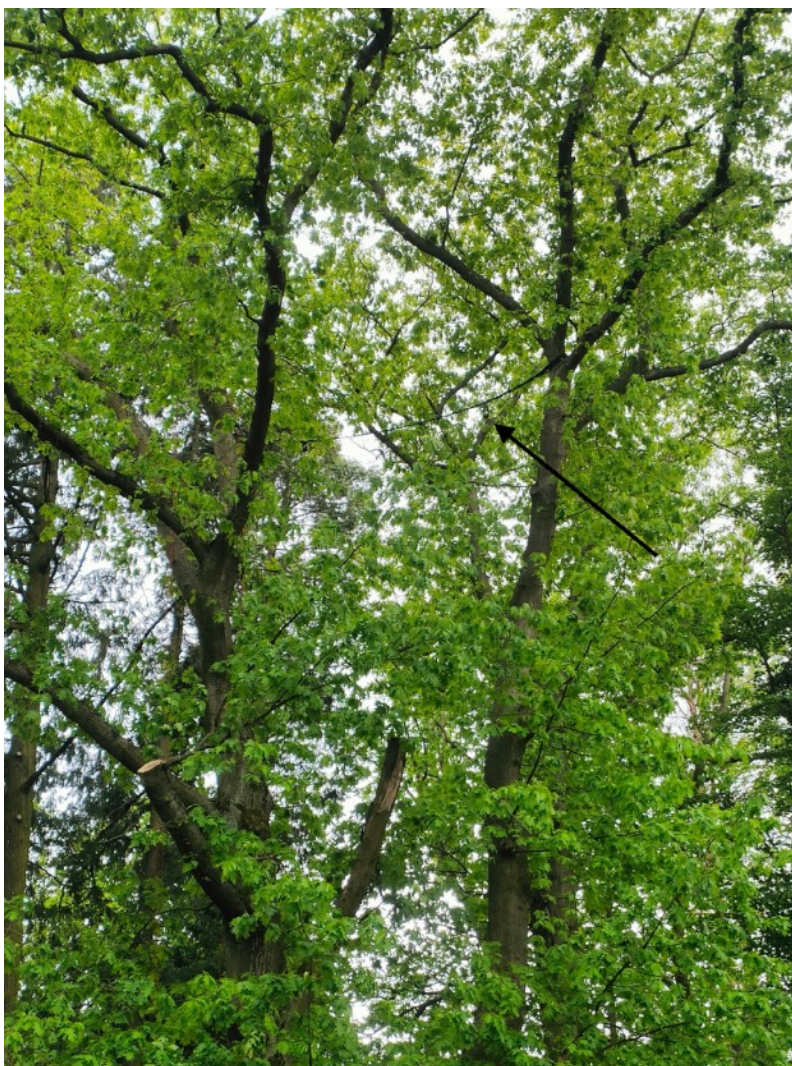
Fot. 1 Miejsce montażu wiązania elastycznego

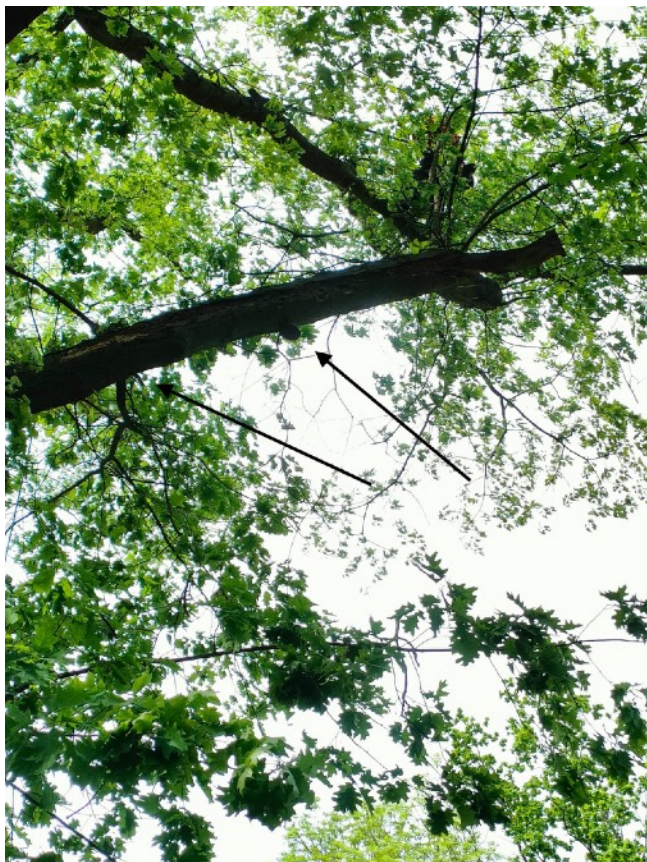
Ponadto podczas prac stwierdzono na jednym z zredukowanych dawniej konarów owocniki grzybów patogenicznych wraz z postępującą martwicą. Ze względu na znaczny rozkład, a także cechy gatunkowe drzewa, konar skrócono i odciążono. Cięcia zostały zastosowane w celu minimalizacji ryzyka pod kątem zwiększonej intensywności użytkowania terenu (plac zabaw). Skontrolowano również inny zredukowany wcześniej konar z martwicą, który nie wymagał obecnie redukcji.

Fot. 3 Konar posiadający owocniki grzybów, znaczny rozkład wewnętrzny i martwicę

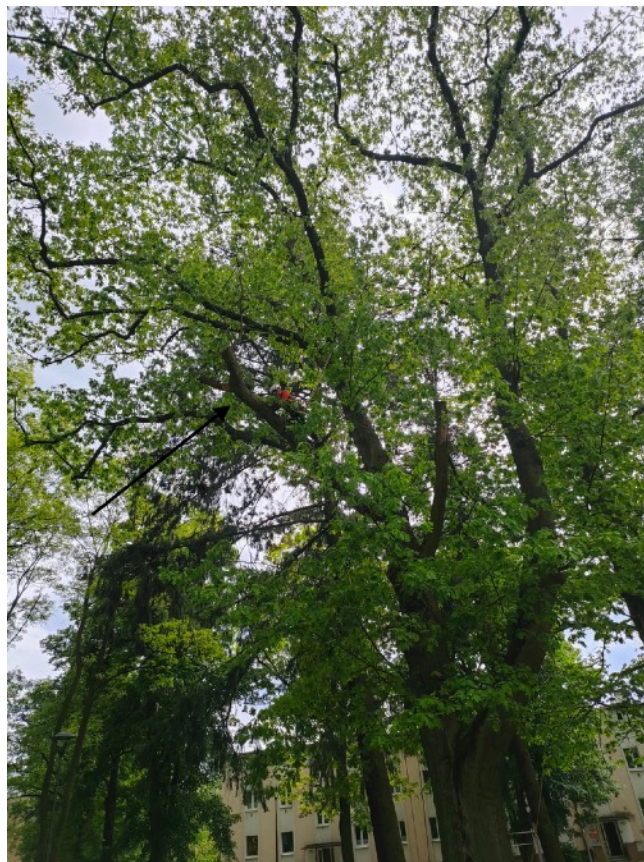
Fot. 4 Redukowany konar podczas prac

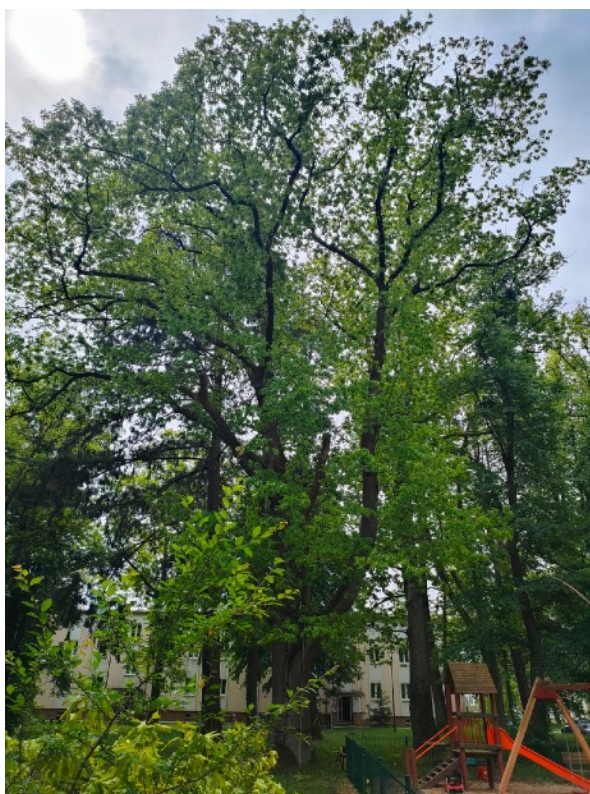
Fot. 5 Drzewo po wykonanych pracach pielęgnacyjnych

Drzewo ze względu na swój rozmiar i potencjalne, dogodnie miejsce do bytowania gatunków chronionych w przyszłości, należy pozostawić w formie bezpiecznej dla otoczenia. Następny zakres cięć należy zaplanować po kontroli wizualnej gdy pojawi się duża ilość zagrażającego suszu gałęziowego. Cięcia żywych gałęzi jako kontynuację wcześniejszych prac w obrębie korony nie należy przeprowadzać wcześniej niż po upływie dwóch lat. Zredukowany konar z owocnikiem należy skontrolować podczas kolejnych prac lub inspekcji wiązań. Dodatkowo w strefie ochronnej drzewa należy zastosować ściółkowanie, kompostowaną zrębki liściastą, warstwa ok. 5 cm grubości, z usunięciem zanieczyszczeń przed wykonaniem prac, aby poprawić warunki glebowe. Wizualną inspekcję wiązania należy wykonać w odstępach 2-letnich lub po wystąpieniu gwałtownych wiatrów. Inspekcję wiązania w koronie drzewa należy wykonać po upływie 4 lat. Wymiana wiązania winna nastąpić po 8 latach od jego montażu. Cięcia i inspekcje wiązań należy wykonać pod nadzorem arborystycznym lub przez firmę arborystyczną z doświadczeniem w pracy na drzewostanie zabytkowym i pomnikach przyrody.
